**Magdalena Ludera<sup>1</sup>**

## **Uwagi o dziejach cerkwi Zaśnięcia Matki Boskiej w Szczepieszynie**

Remarks on the History of the Church of the Dormition of the Mother of God  
in Szczepieszyn

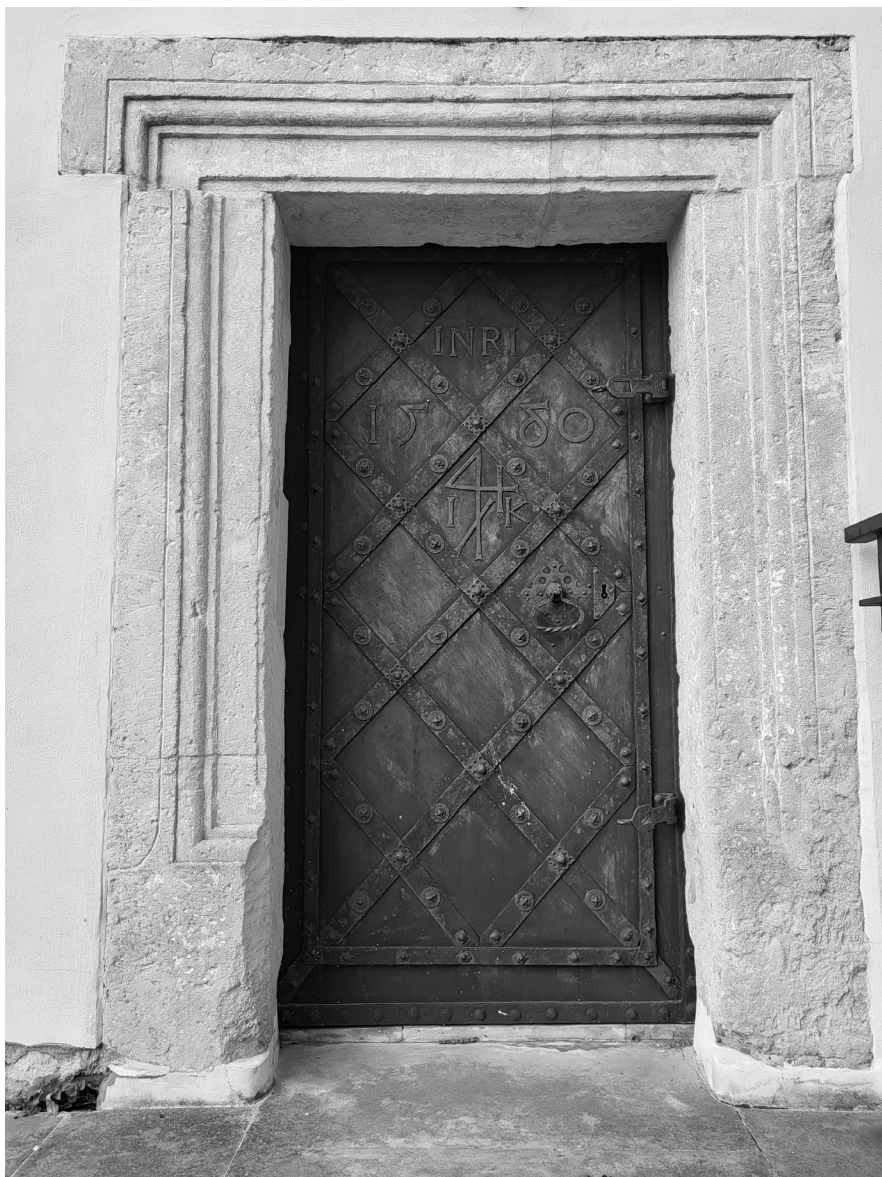
1. Żelazne drzwi w ścianie sanktuarium cerkwi w Szczepieszynie, fot. M. Ludera.

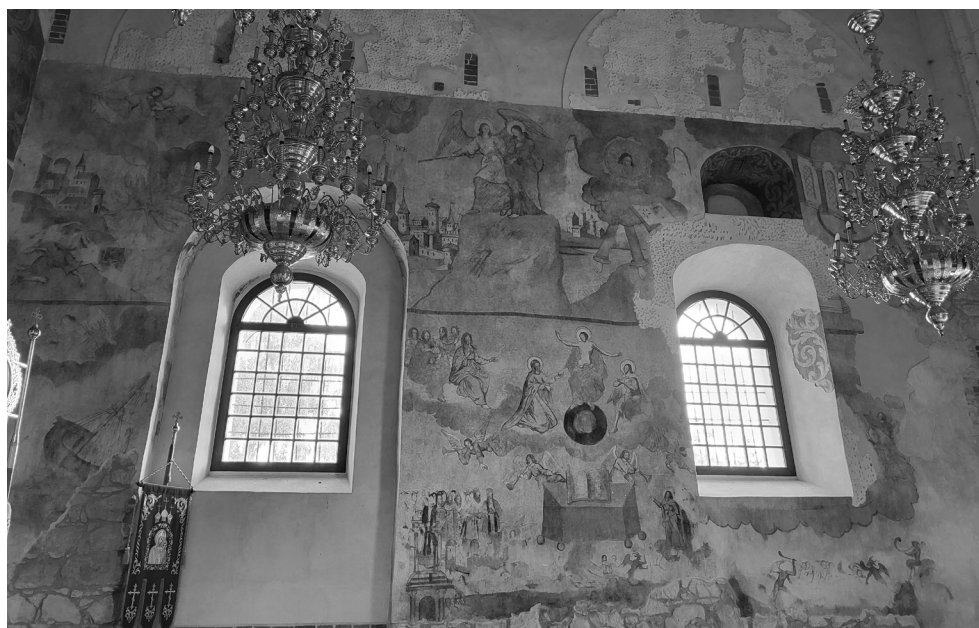
5. Wnętrze cerkwi w Szczepieszyńskie z widokiem na ścianę południową, fot. M. Ludera

kolistych niszach, znajdujących się w zachodniej części nawy, ponad dzisiejszymi wtórnymi oknami, których wybicie uszkodziło malowidła (il. 5). Pierwotne okna były nieco węższe niż obecne, ale ze wspólną zachodnią płaszczyzną rozglifienia<sup>47</sup>, co będzie istotne dla analizy malowideł.

Niewolne od przekształceń są także partie figuralne na ścianie wschodniej, więc ocena także ich stylu stanowi wyzwanie. Wcześniejsze elementy kompozycji zdają się przebijać spod późniejszych. Nie jest to jedyny taki przypadek w malarstwie szczebrzeskiej cerkwi. Analogię znajdziemy we freskach ściany południowej: w scenie *Sądu Ostatecznego* tłum zbawionych w koronach i strojnych szatach przenika się w sposób nieuzasadniony kompozycyjnie z zabudowaniami architektonicznymi oraz – na wysokości nóg królów – z głowami znacznie mniejszych postaci (il. 5).

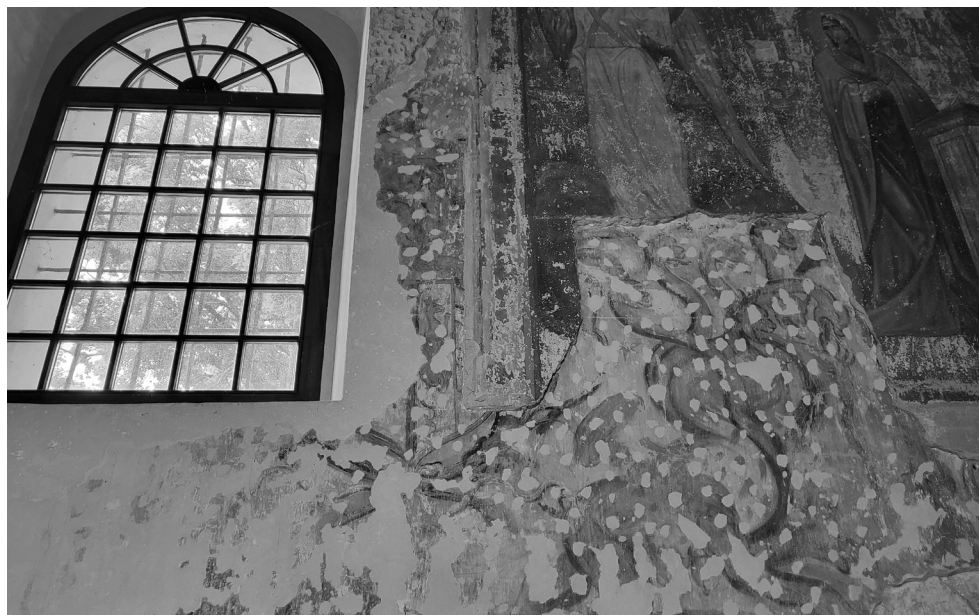
7. Nowoodkryty herb Jelita i Trach na północnej ścianie cerkwi w Szczepieszynie, fot. M. Ludera
